Vous le savez tous, nous avons cassé une verrière sur le CAP 10 cette année. Cette rupture en vol est liée à une fragilisation du plexi lors des mises en place du pilote dans l'avion.

Nous proposons donc de rappeler les bonnes pratiques sur tout ce qui concerne la verrière du PV.

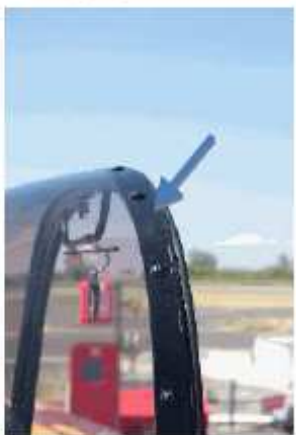
Lorsque l'on s'installe dans le cockpit, l'arceau principal de la verrière ne doit pas être utilisé comme élément d'appui car il sollicite directement le plexi de la verrière qui est très fragile, particulièrement autour des vis de fixation.

Il est donc indispensable de ne pas s'appuyer sur l'arceau principal et ne pas utiliser l'arceau intérieur pour s'installer ou sortir du cockpit.

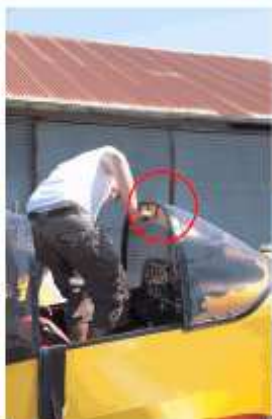
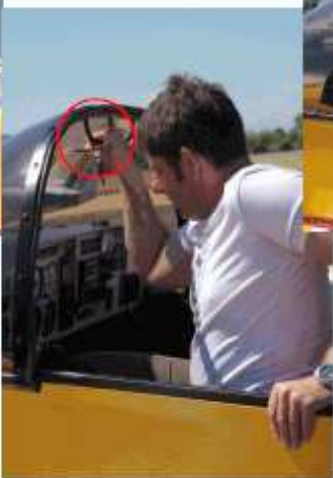
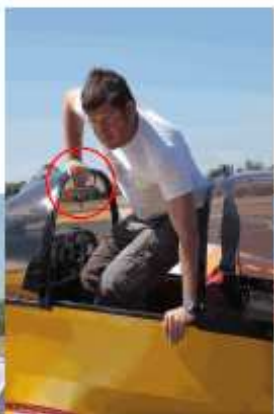
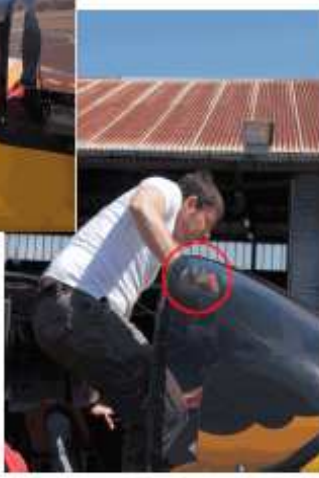
Tout ce qu'il ne faut pas faire, illustré par un pilote pris en flag...

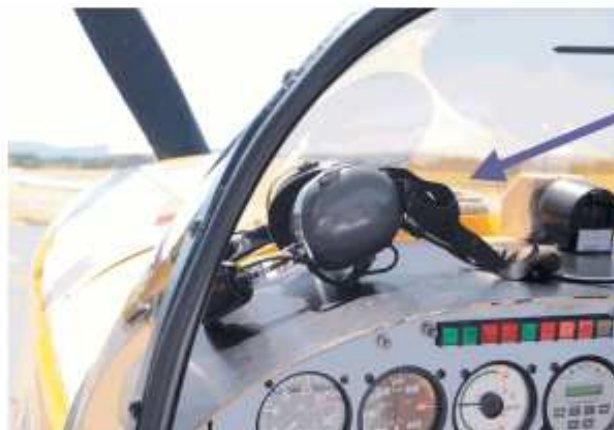
### Attention aux rayures ...
