RAPPORT PUBLIC D'ENQUETE TECHNIQUE

BEAD-A-2003-021-A

Date de l'événement : 19 septembre 2003

– Type : **TUCANO**

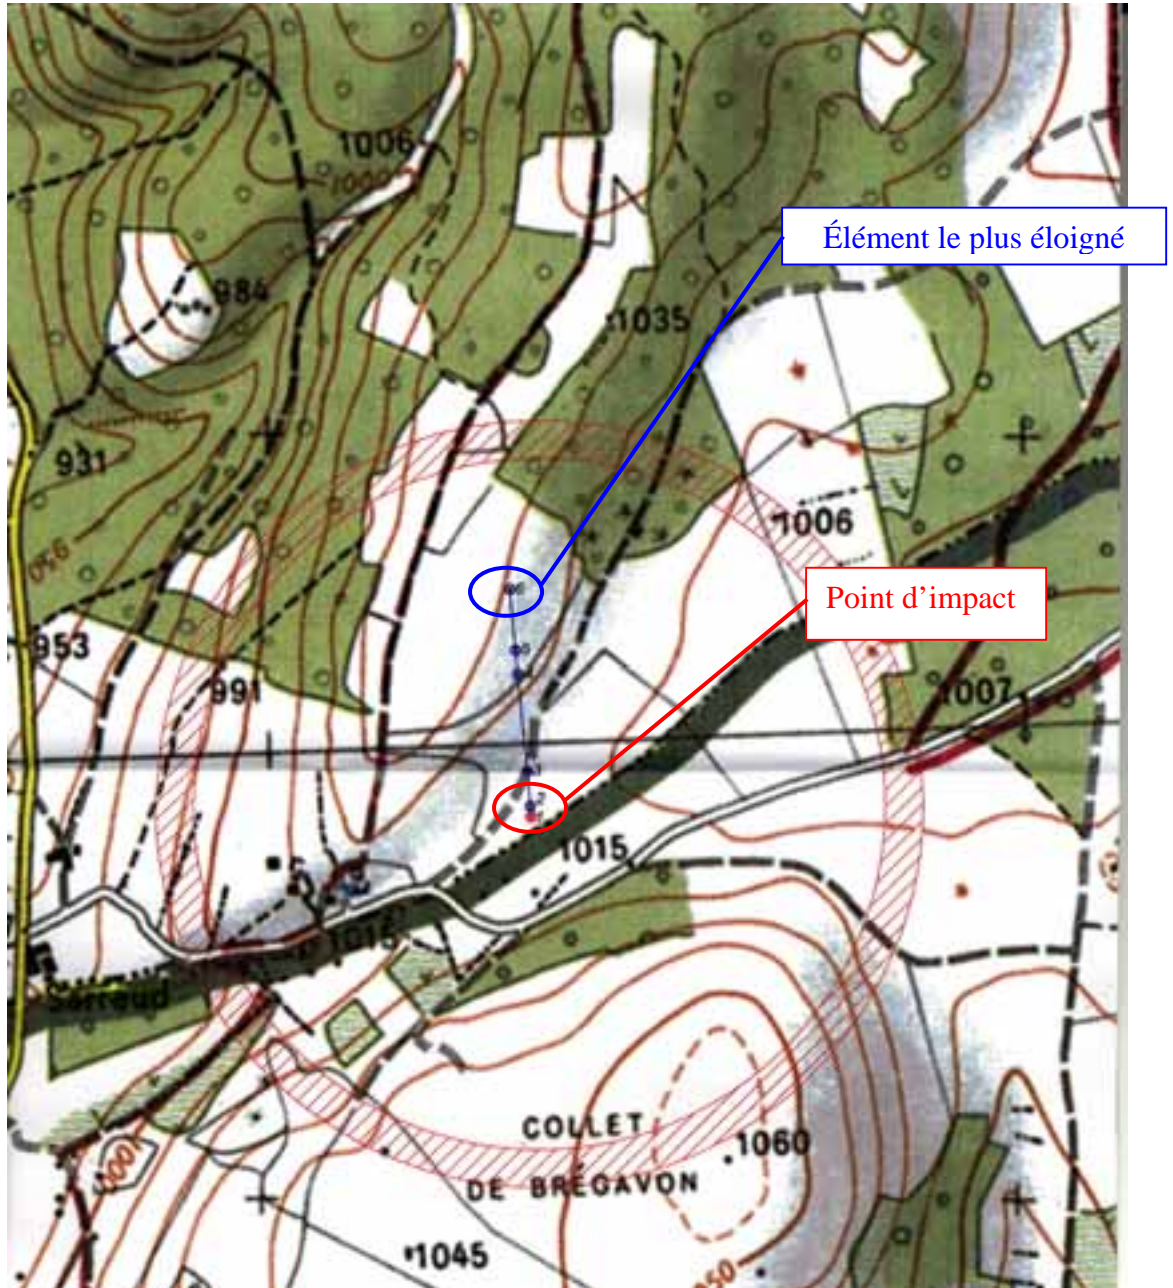
Zone de l'épave

La zone de l'épave se situe à flanc de colline. Les débris se répartissent sur une zone de 300 mètres de longueur avec un dénivelé de 20 mètres entre le point d'impact initial et l'élément de l'épave le plus éloigné.

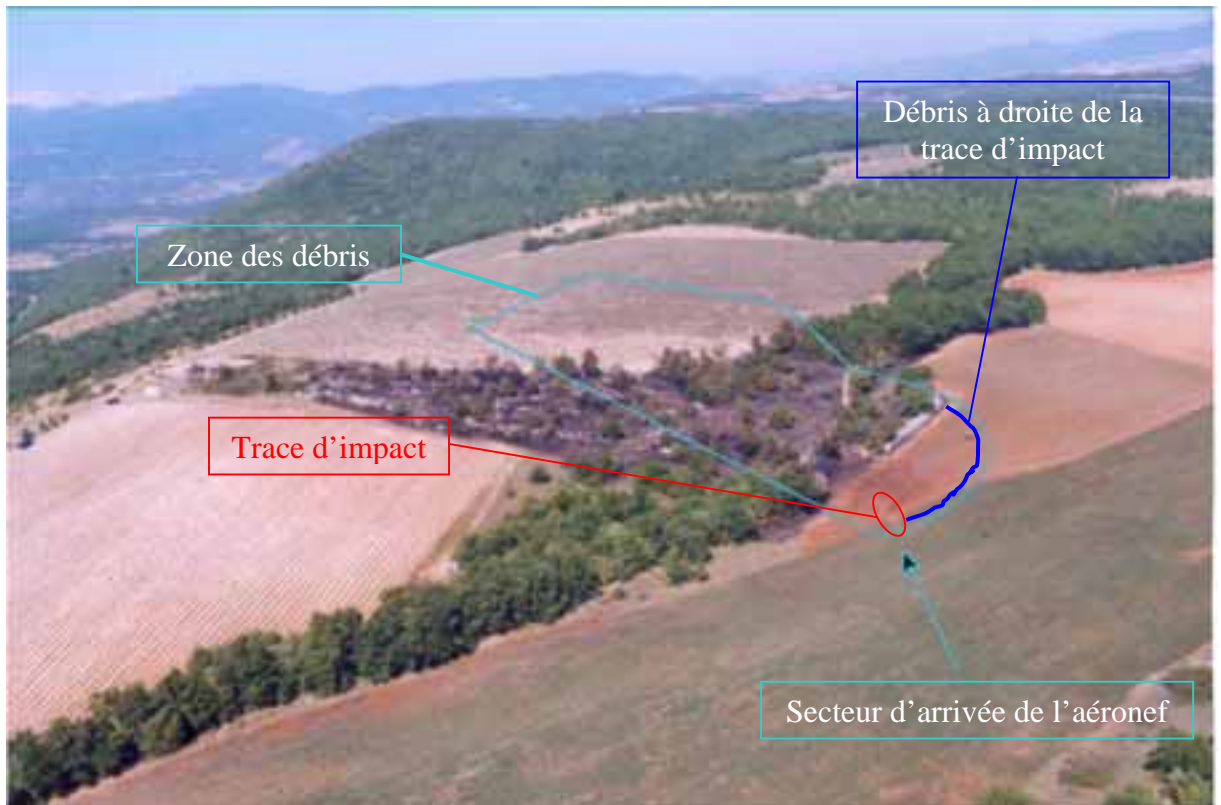
Photo de la zone de l'épave

Par rapport au cap du crash passant par le point d'impact initial, les débris se situent principalement du côté droit de cet axe.

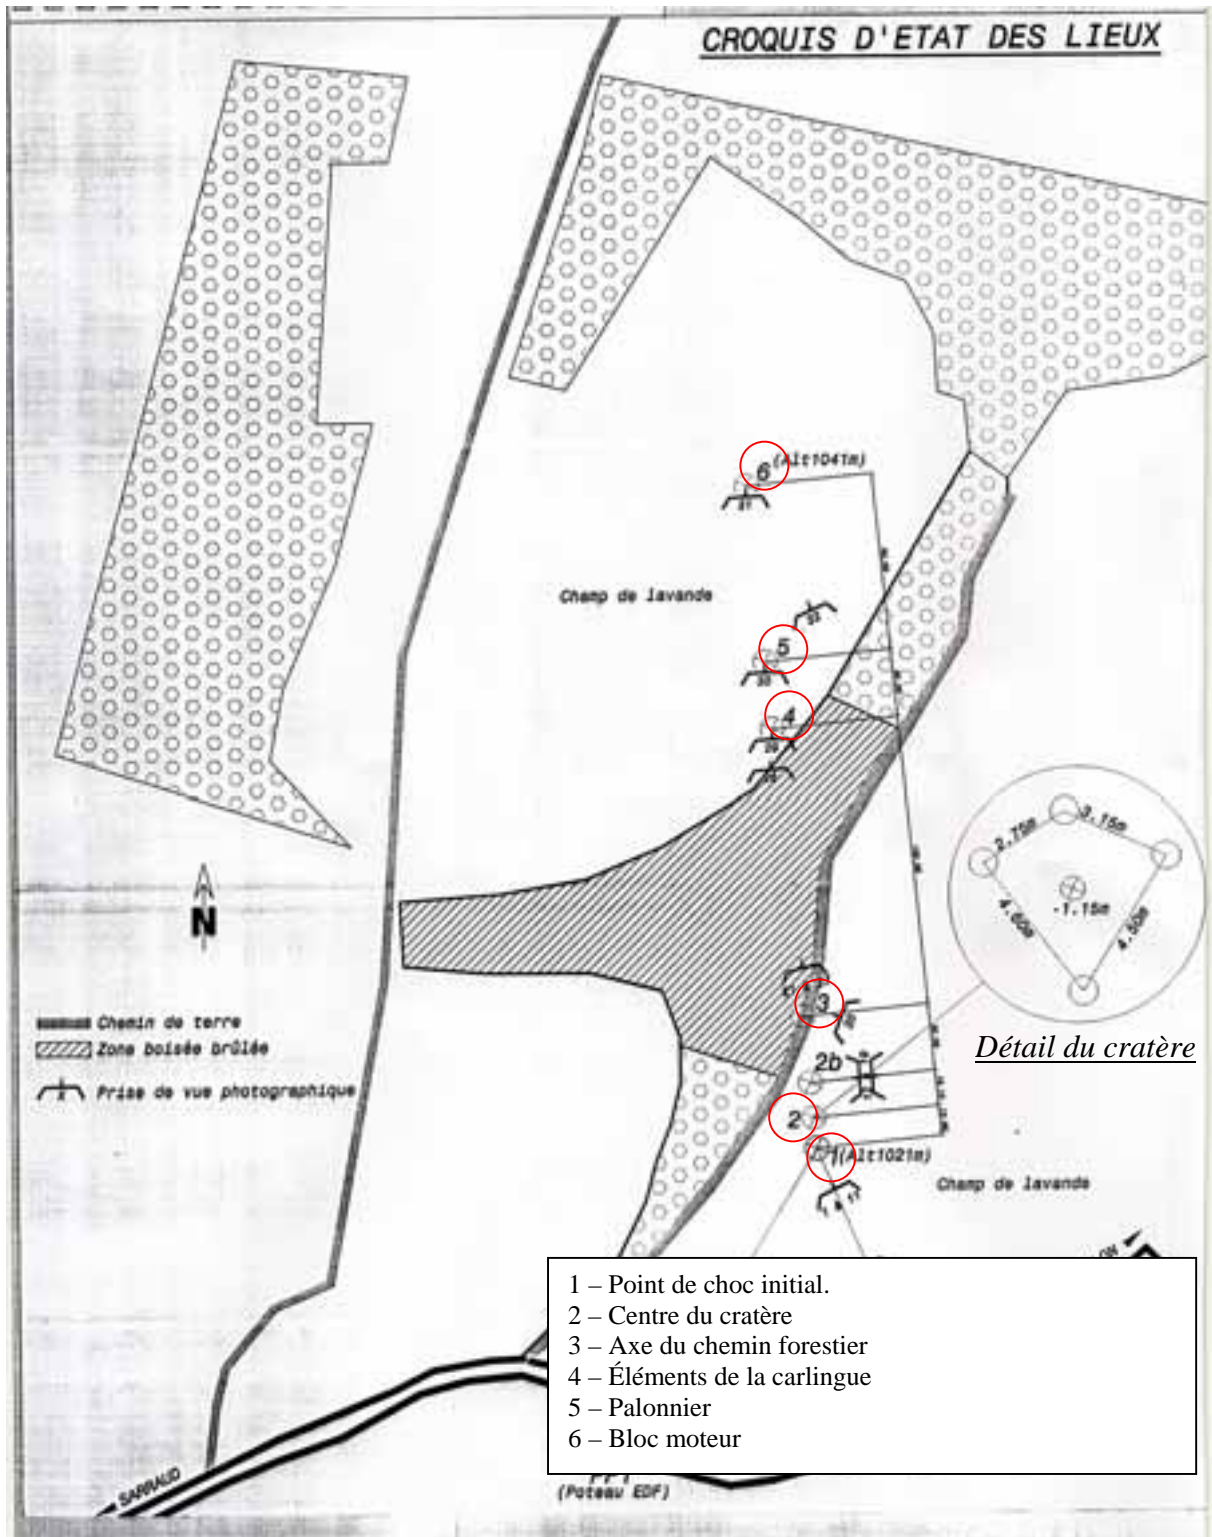
Plan détaillé de la zone de l'épave

On relève en premier, dans le sens de la trajectoire suivie par l'avion, un impact peu profond correspondant au *saumon* d'une aile. Juste après, on note la présence du *strobe* de bout d'aile gauche. Puis, une dizaine de mètres plus loin, un cratère d'un peu plus d'un mètre de profondeur a été formé par l'impact de l'avion.

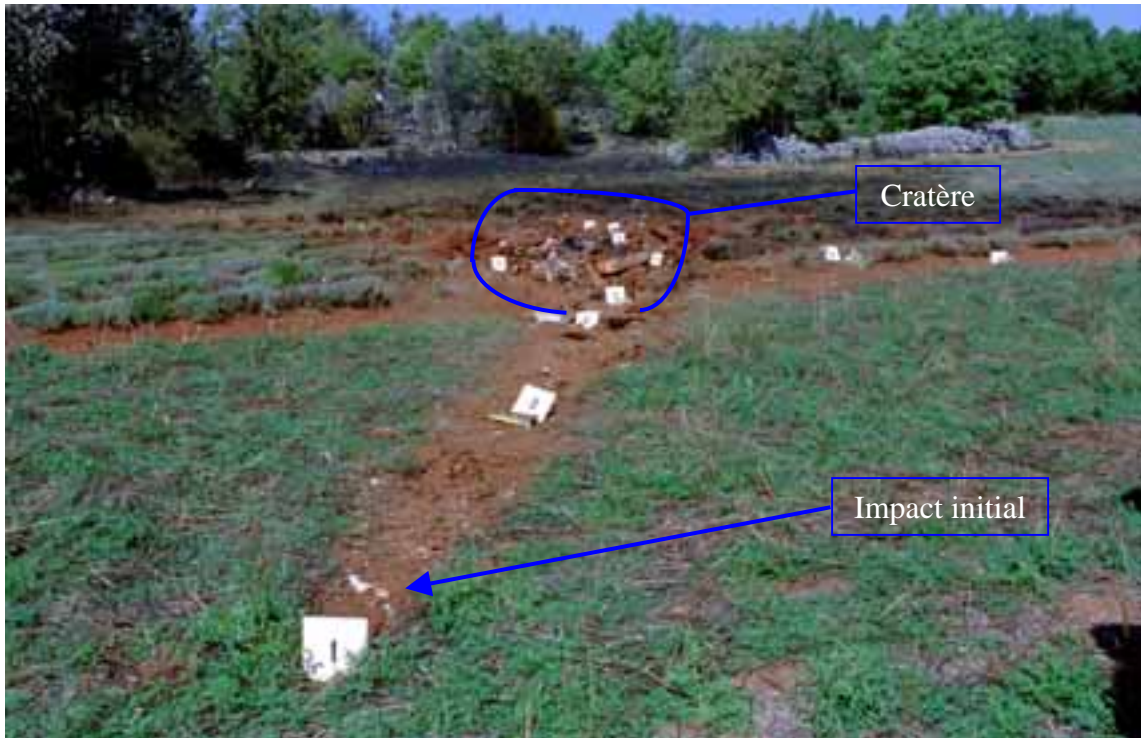
Photo de la zone d'impact initial

La présence d'éléments internes à la cabine de pilotage dans le cratère indique que l'avion a été désintégré lors de cet impact. Dans ce cratère, ainsi que dans son prolongement immédiat, on retrouve essentiellement des éléments implantés du côté gauche de l'aéronef.

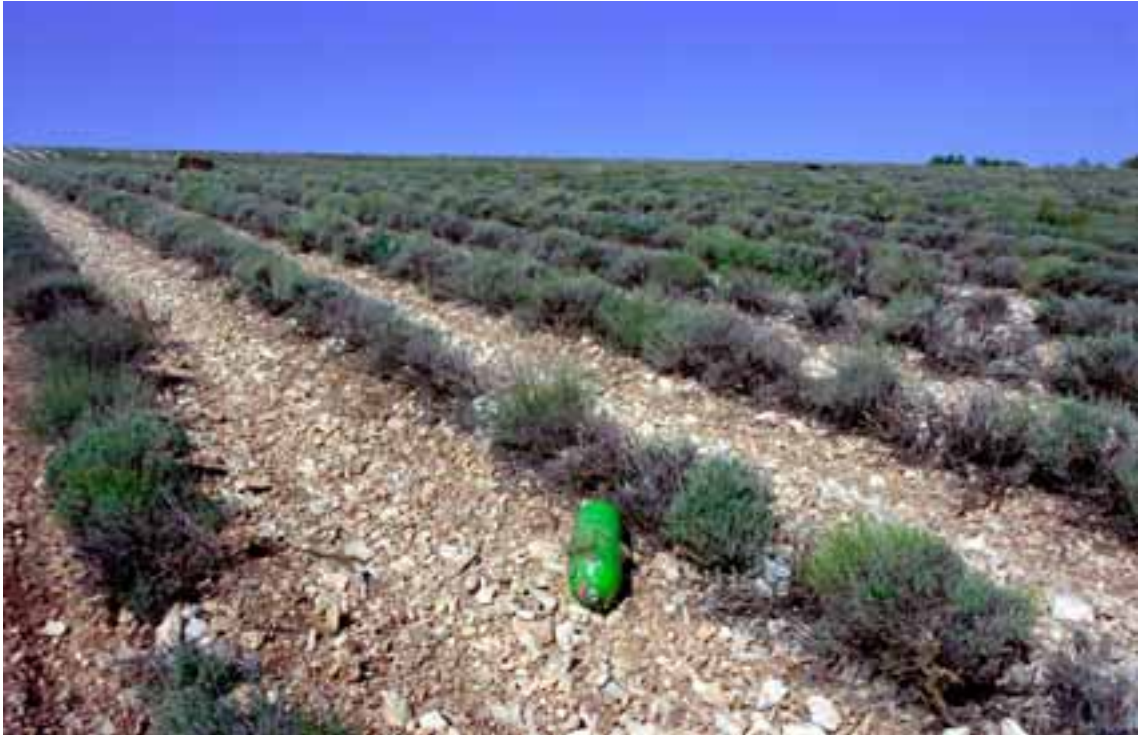
Photo, du deuxième champ de lavande, en haut du dénivelé, prise depuis la sortie de la partie boisée

L'avion s'est écrasé dans un champ de lavande en contrebas d'une colline. Des débris sont retrouvés au nord de ce point dans une partie boisée et dans un second champ de lavande.

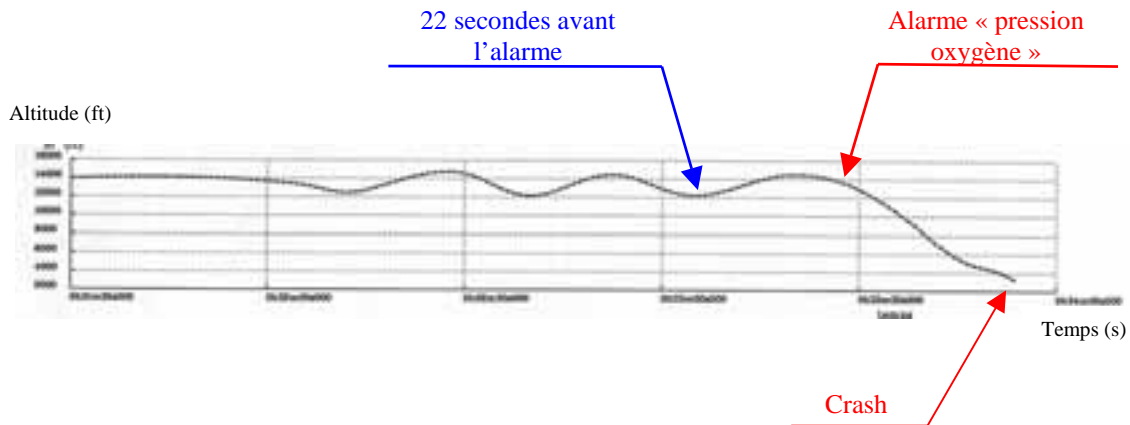
Altitude en fonction du temps (Restitution RESEDA)

Cependant, même si cette action était initialement intentionnelle, plusieurs éléments tendent à prouver que l'élève pilote n'avait plus toute sa conscience.

- la restitution du vol, par l'EPNER, montre qu'à partir du point haut de la dernière figure les commandes de vol semblent être libres,
- avant la collision, il n'y a aucune rupture de la trajectoire de l'avion pouvant refléter la volonté de l'élève pilote à l'éviter³⁴.

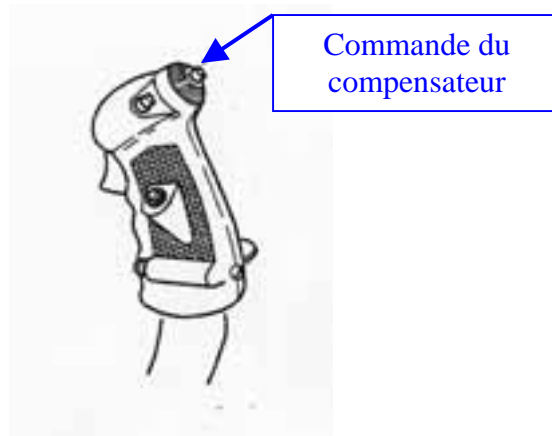
Manche pilote

En raison d'une plage de débattement très importante du compensateur de profondeur, l'armée de l'air a demandé que soit ralentie sa vitesse de déroulement. Cette exigence devait permettre de se prémunir, lors d'une action involontaire sur sa commande, de l'amener trop rapidement en butée.

Ce choix a pour corollaire, d'une part, d'augmenter le temps pour ramener le compensateur à une position neutre si jamais il a été positionné en butée et, d'autre part, d'en limiter son emploi lors d'évolutions rapides comme c'est le cas en voltige. L'importance des efforts à fournir sur la commande de profondeur peut alors générer une fatigue excessive.

En conséquence, le bureau enquêtes accidents défense recommande que soit étudiée la possibilité :

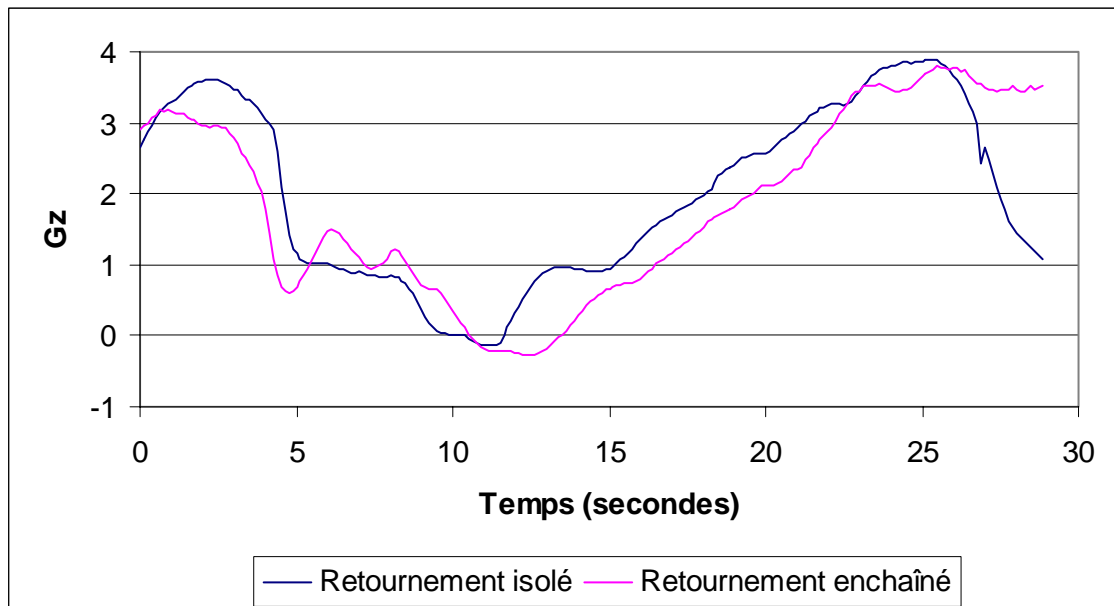
4.1. COMPARAISON DES DEUX RETOURNEMENTS EFFECTUES PENDANT LA MISSION

Cette représentation du facteur de charge en fonction du temps montre que, lors de l'enchaînement, la figure est réalisée de façon légèrement moins dynamique, et avec un facteur de charge initial moins élevé que lorsqu'elle a été effectuée de façon isolée.

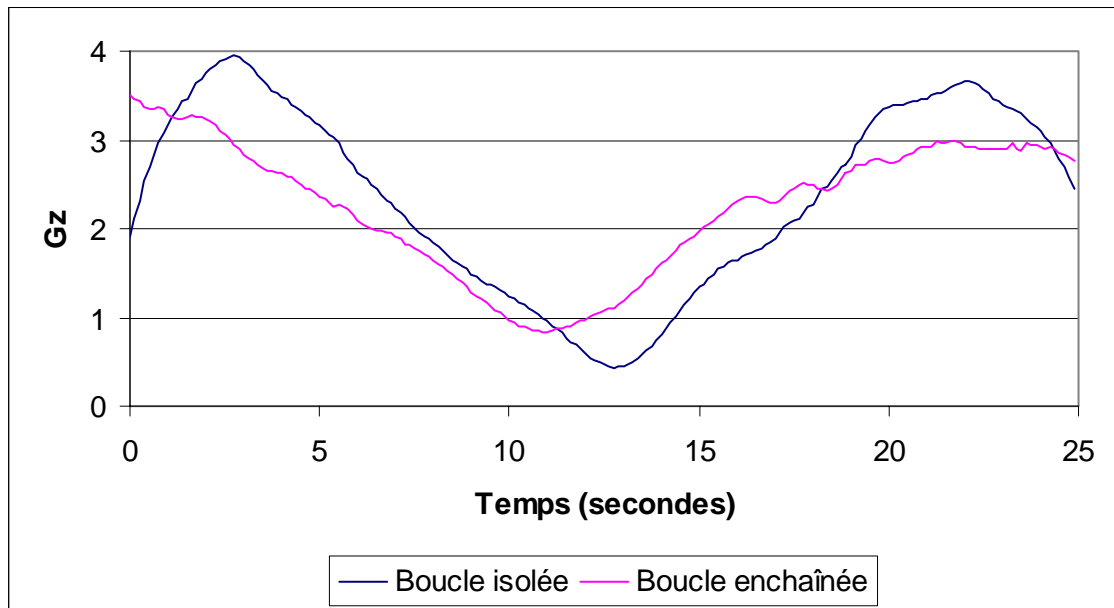
4.2. COMPARAISON DES DEUX BOUCLES REALISEES PENDANT LA MISSION

La représentation du facteur de charge en fonction du temps montre que, lors de l'enchaînement, la figure est réalisée de façon moins dynamique, et avec un facteur de charge moins élevé que lorsqu'elle a été effectuée de façon isolée.

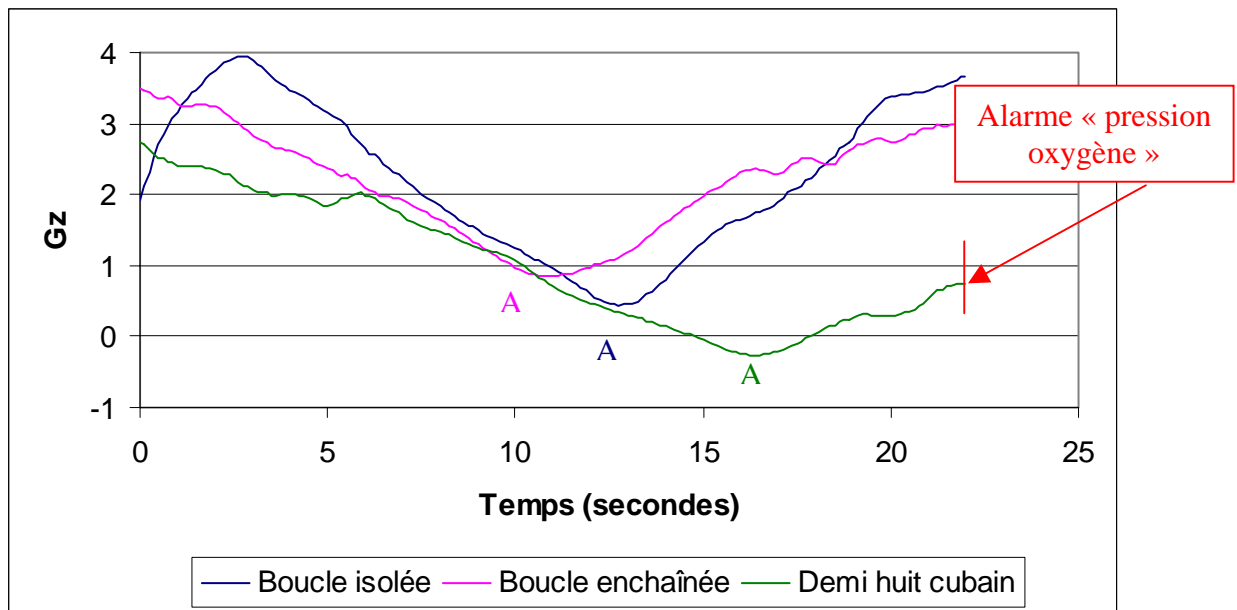
4.3. COMPARAISON DES DEUX BOUCLES ET DU DEMI HUIT CUBAIN

La représentation du facteur de charge en fonction du temps montre que, pendant la réalisation du demi huit cubain, le facteur de charge ne fait que diminuer jusqu'à l'apogée (A) de la figure. Le temps pour arriver à ce point est également plus conséquent que pendant l'exécution des boucles.
