# *Bureau enquêtes accidents défense air*

## **RAPPORT PUBLIC D'ENQUETE TECHNIQUE**

**BEAD-A-2005-008-A**

– **Type :** CAP 232

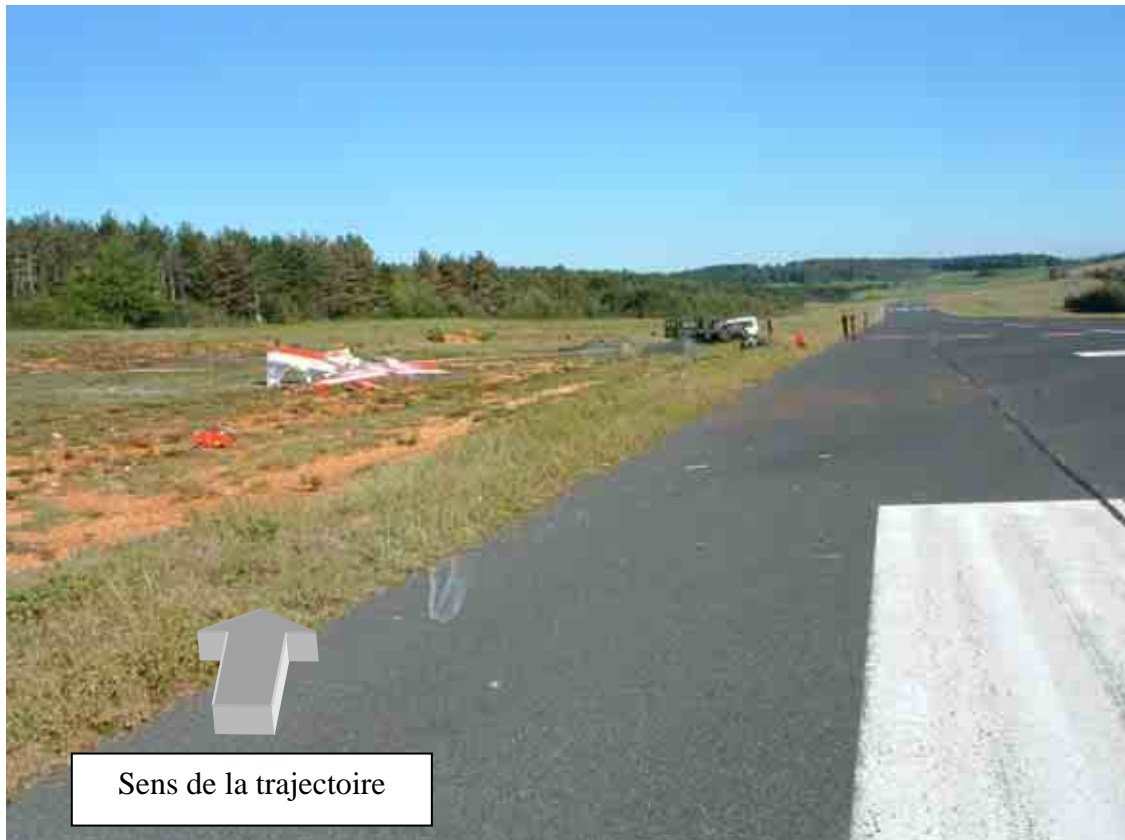
Les débris de l'épave sont répartis sur une zone située à proximité immédiate du bord gauche de la piste 31, à environ 350 mètres du début de celle-ci. Seuls des débris de pales d'hélice sont dispersés dans un secteur plus étendu. L'épave présente deux parties principales désolidarisées : le fuselage et les ailes.

Zone de l'épave vue dans le sens de la trajectoire de l'avion

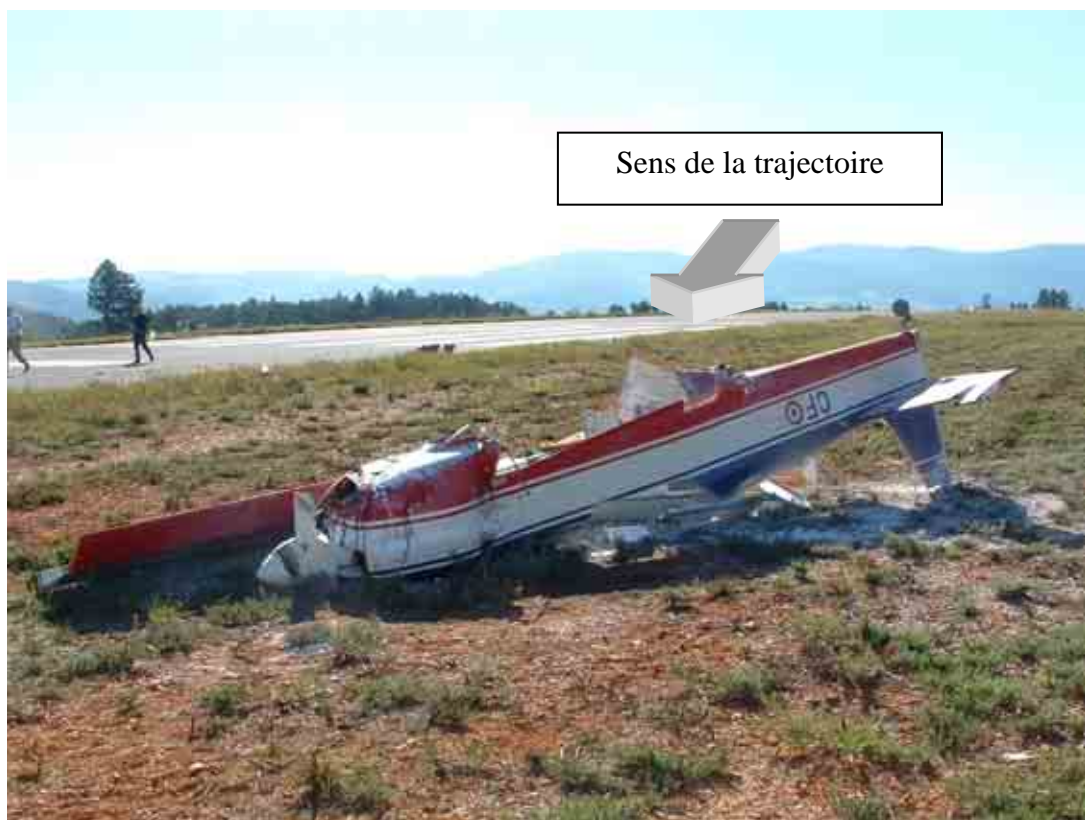
Zone de l'épave vue dans le sens inverse de la trajectoire de l'avion
