*Accident
survenu le 1^{er} mai 2001
à Auch (32)
au CAP 21
immatriculé F-GDTR*

RAPPORT

f-tr010501

Evénement :	désolidarisation de la chaîne de commande de profondeur en voltige.
--------------------	---

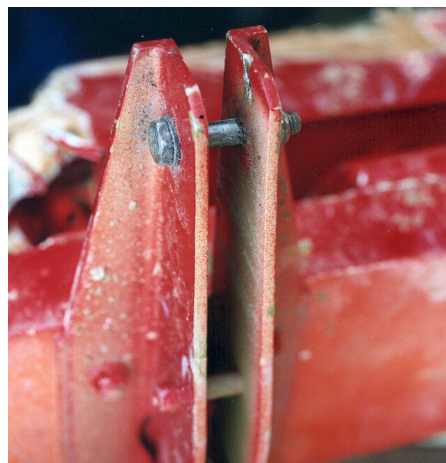
La chaîne de profondeur a pu être reconstituée intégralement du manche jusqu'à la gouverne. La rotule qui transmet les efforts à la gouverne est intacte mais séparée du guignol de la gouverne. Cet organe est lui aussi intact ainsi que le boulon permettant normalement l'assemblage avec la rotule. Seul l'intérieur du guignol présente des traces de peinture et de métal arraché (voir photo).

Pendant les premiers vols avec des actions à pousser de faible ampleur sur le manche, la rotule est restée prisonnière du guignol permettant ainsi d'actionner la gouverne. Au cours du dernier vol d'entraînement, elle s'est progressivement déplacée. Ces mouvements se retrouvent sur l'intérieur du guignol dont la peinture est écaillée et le métal arraché par la bague intérieure de la rotule. Sur la dernière figure, après la verticale montante, le pilote a exercé une action de grande ampleur à piquer sur le manche, suivie d'une action également très ample mais aussi très rapide à piquer pour effectuer le tonneau déclenché. La rotule s'est alors échappée du guignol ; la gouverne de profondeur n'était plus liée au manche, l'avion est devenu incontrôlable sur l'axe de tangage, et cela alors qu'il était en piqué vertical en descente.

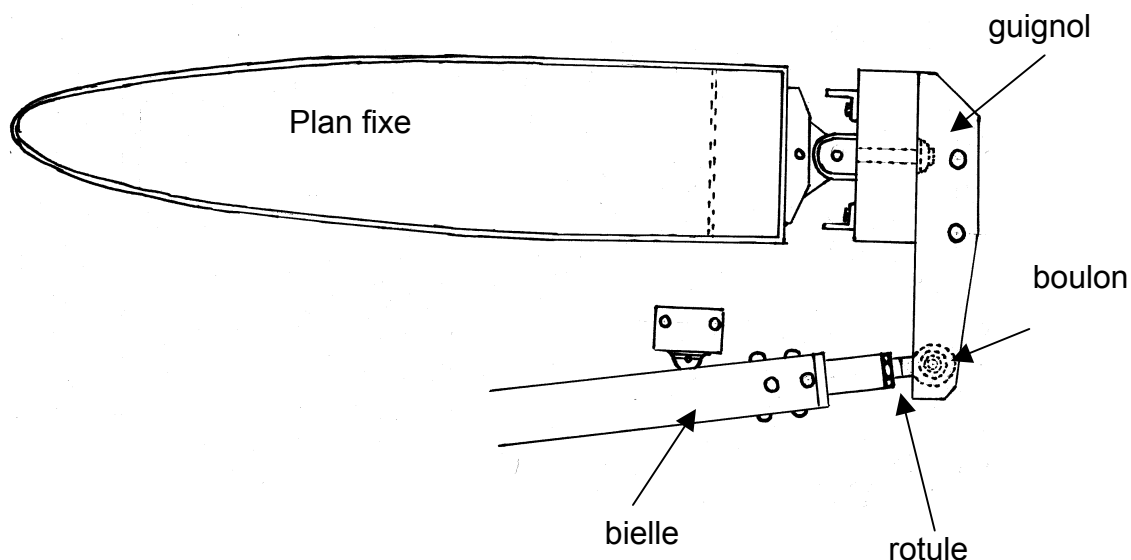
En fait, lors du remontage, le boulon de fixation a été passé dans les trous du guignol sans traverser la rotule de l'embout de bielle. Cette dernière a donc simplement été fortement pincée, ce qui explique pourquoi l'assemblage a tenu lorsque le mécanicien a tiré sur la bielle.

Le remontage de la chaîne de profondeur est sur cet avion particulièrement délicat, l'assemblage de la bielle et du guignol de la gouverne s'effectuant en aveugle.

L'enquête a montré que la rotule n'était pas maintenue par le boulon à l'issue des opérations d'assemblage. Elle a également fait ressortir que le mécanicien ne disposait pas de document décrivant le mode opératoire.

L'accident est dû à une erreur de remontage de la gouverne de profondeur conduisant à la perte de contrôle de l'avion au cours d'une figure de voltige. Cette erreur n'a pas pu être détectée à l'occasion des contrôles de débattement des gouvernes. La pression temporelle, l'absence de document décrivant le remontage, et l'absence de contrôle croisé ont certainement été des facteurs contributifs.

- **le constructeur diffuse aux exploitants de CAP 21, CAP 20L, CAP 231, CAP 231EX et CAP 232 une méthode de remontage de la gouverne de profondeur ainsi qu'une procédure permettant de vérifier que ce montage est correctement effectué.**
