INCIDENT

survenu à l'avion immatriculé F-GGYJ

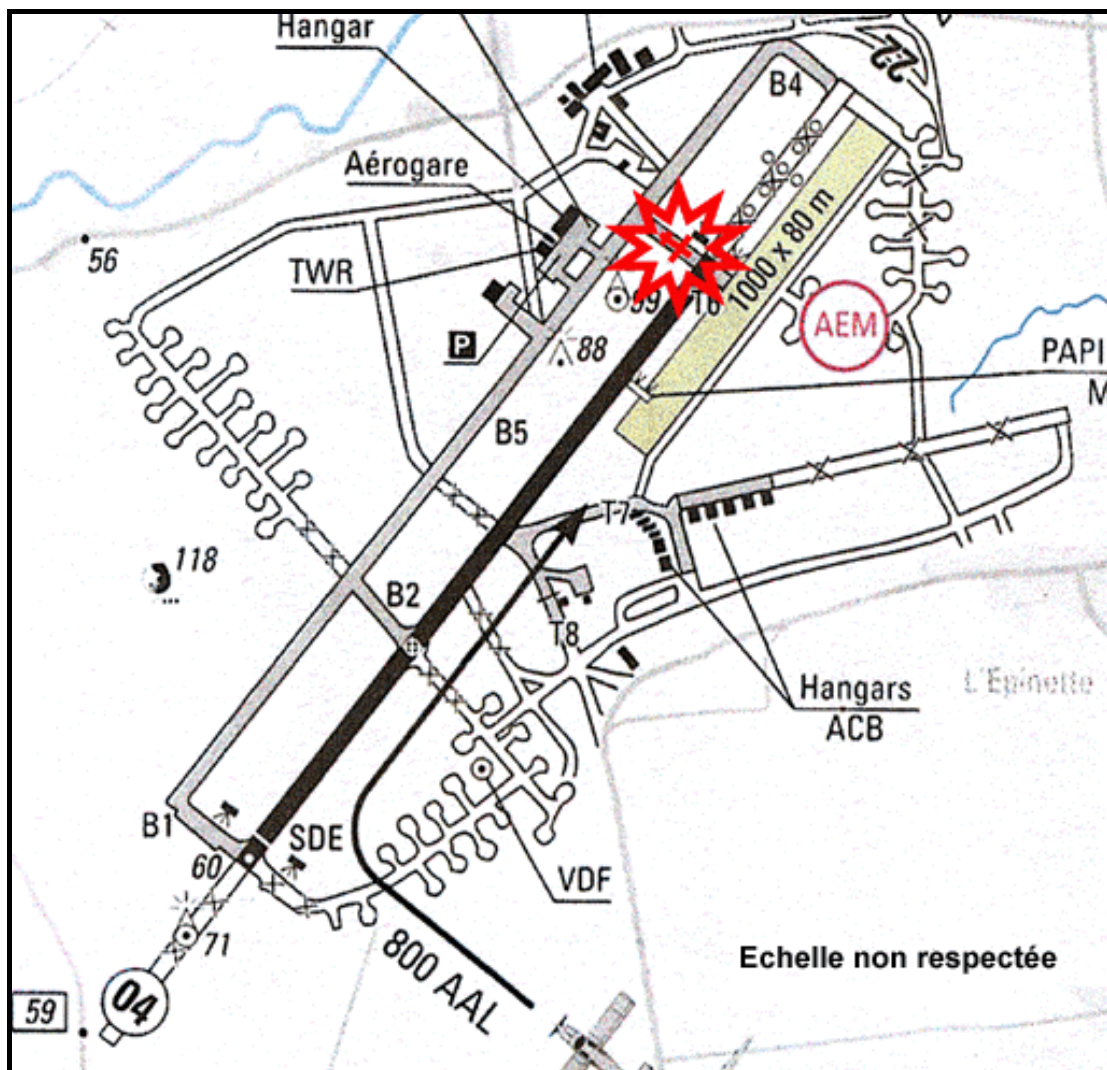
Après un vol en double commande, le pilote atterrit et dépose l'instructeur au parking. Le pilote redémarre le moteur et roule vers le point d'arrêt de la piste 22 pour effectuer son premier vol solo sur Cap 10. Au point d'arrêt, il immobilise l'avion au cap 130 sur le taxiway et débute les essais moteur. Le pilote explique qu'il augmente progressivement la puissance vers 1 800 tours par minute et place le manche légèrement en arrière vers la gauche. Lorsque le régime du moteur atteint environ 1 500 tours par minute, la roulette de queue quitte le sol. L'avion commence à basculer vers l'avant. Immédiatement, le pilote réduit les gaz et place le manche "plein arrière". Voyant que l'avion continue à basculer vers l'avant, il arrête le moteur en actionnant la commande de richesse. A faible vitesse, l'hélice touche le revêtement du taxiway et l'avion retombe vers l'arrière.

La largeur du taxiway au point d'arrêt est de quinze mètres. La procédure enseignée aux élèves est de rester dans l'axe du taxiway pour effectuer les essais du moteur avant le décollage.
